## Barragem Marçu

### RTSB – Relatório Técnico de Auditoria de Segurança de Barragens

**NG-132-RTSB-MR-RL-R0**

Nacional de Grafite Ltda.

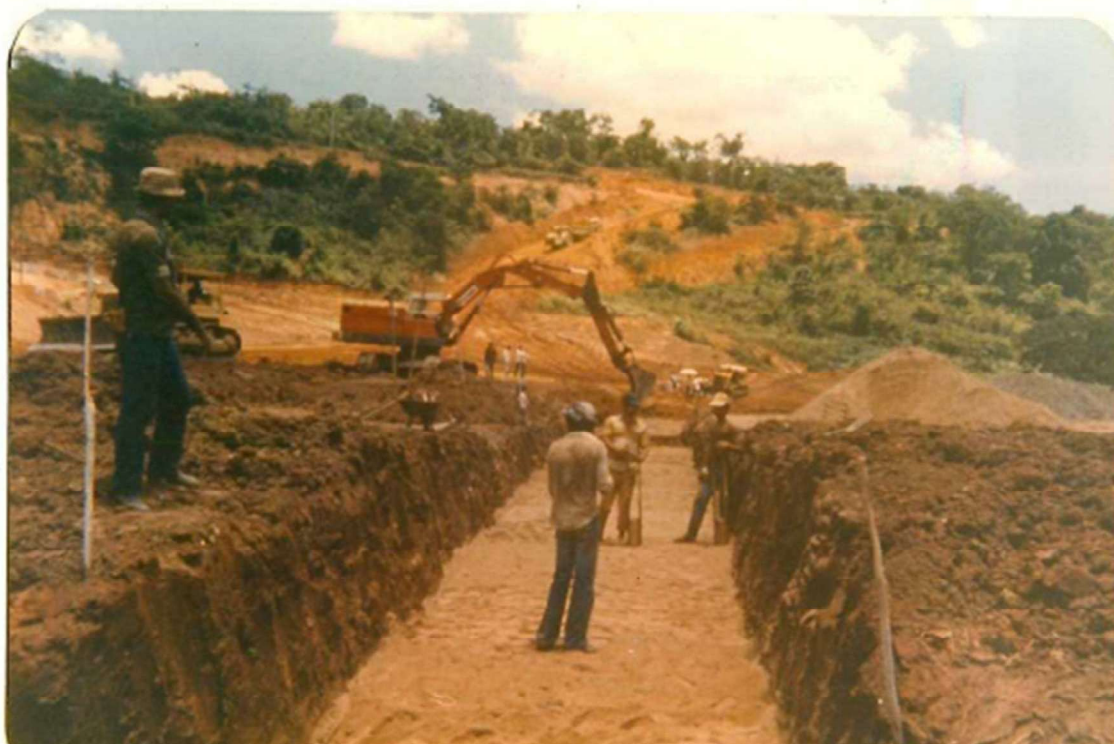
**Figura 6.2 – Foto da construção da drenagem interna da Barragem Marçu (15/12/1985)**

Durante as avaliações registradas no Projeto *As Is*, o acompanhamento das vazões e o aspecto visual do dreno de pé indicaram condições adequadas de funcionamento da drenagem interna, sem registro de surgências ou sinais de carreamento de sólidos.

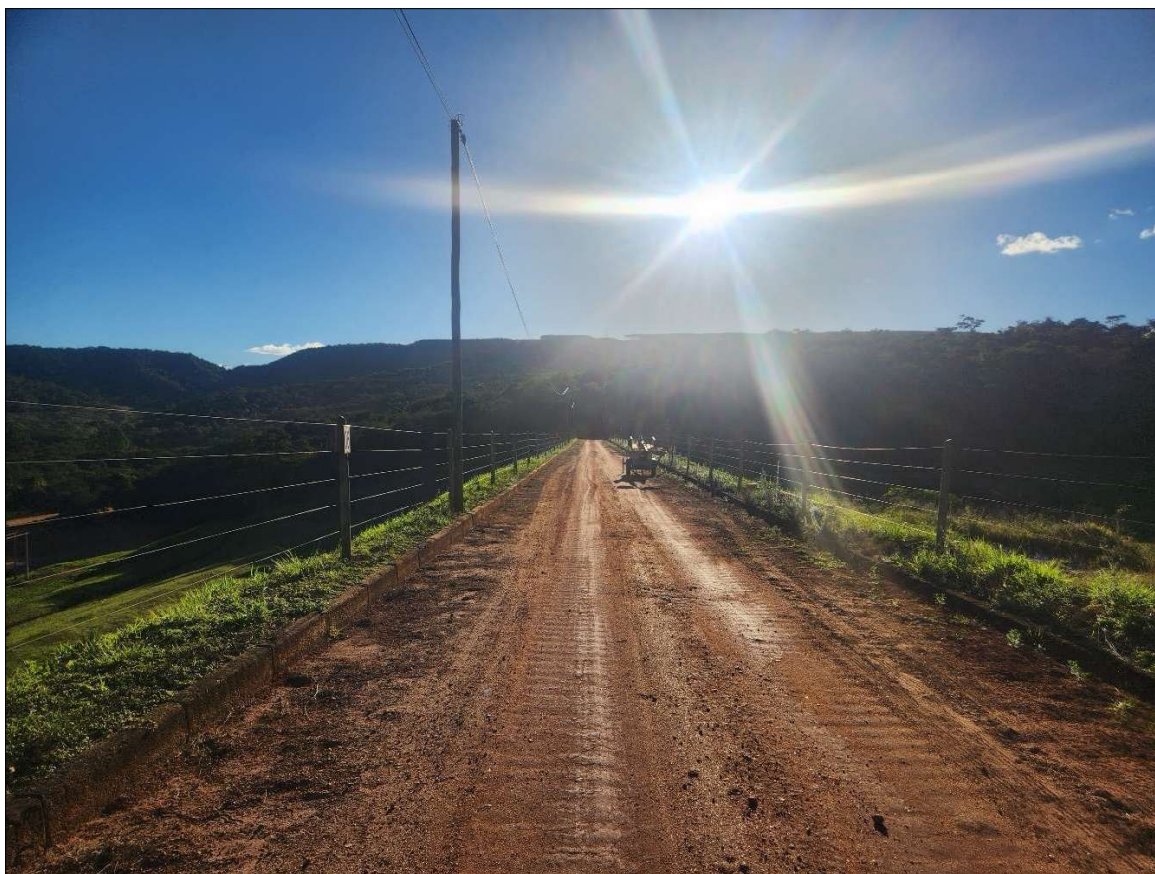
**Figura 22.1 – Crista da Barragem Marçu**

A crista da Barragem Marçu foi inspecionada durante as atividades de campo, apresentando condições satisfatórias de conservação, sem evidências de depressões, afundamentos, trincas ou outras anomalias aparentes que pudessem indicar comprometimento de sua integridade. A Figura 22.1 apresenta uma vista da crista da barragem durante visita técnica.

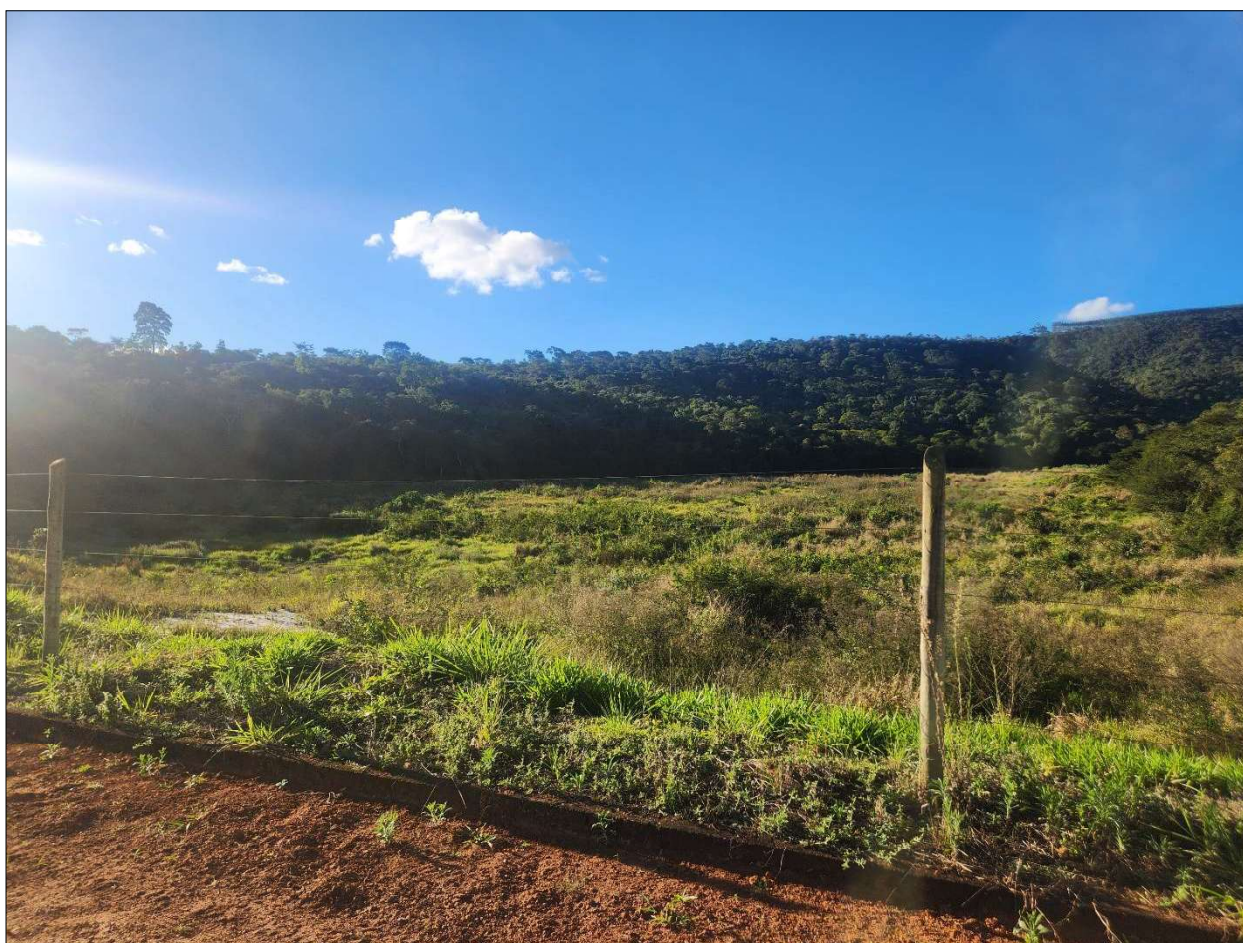
**Figura 22.2 – Vista do reservatório da barragem**

O reservatório da Barragem Marçu foi inspecionado durante as atividades de campo, apresentando-se assoreado, sem presença de lâmina d'água e com desenvolvimento de vegetação de pequeno porte em sua superfície. Durante as inspeções, não foram identificadas condições aparentes no reservatório que demandassem intervenções. A Figura 22.2 apresenta a condição do reservatório durante a visita técnica.

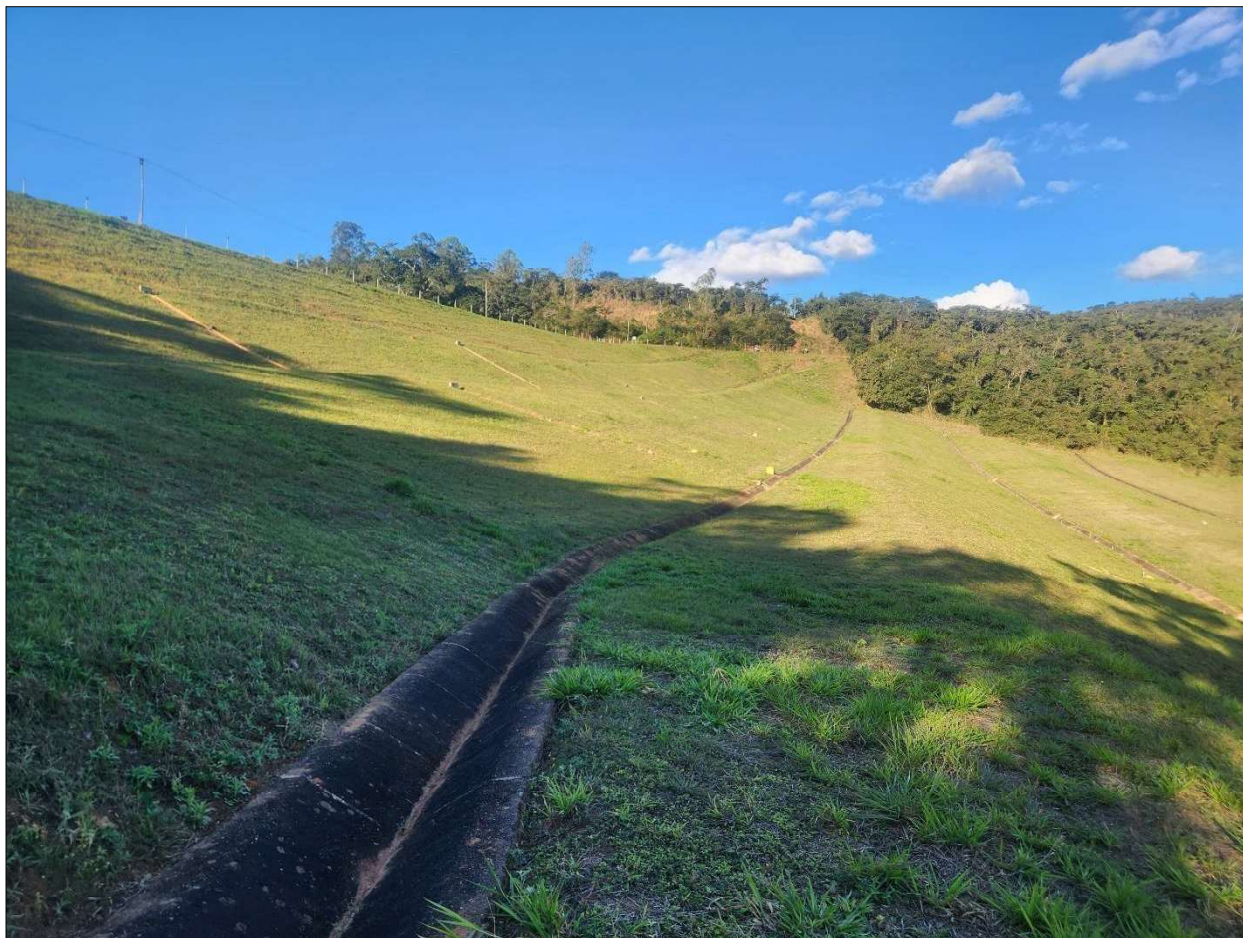
**Figura 22.3 – Vista do talude de jusante**

Os taludes de montante e jusante da Barragem Marçu foram avaliados durante as atividades de campo, não sendo identificadas anomalias aparentes que indicassem comprometimento de suas condições de estabilidade ou conservação. Não foram observados indícios de processos erosivos relevantes, trincas, abatimentos ou movimentações superficiais. A Figura 22.3 apresenta o talude de jusante da barragem durante a visita técnica.

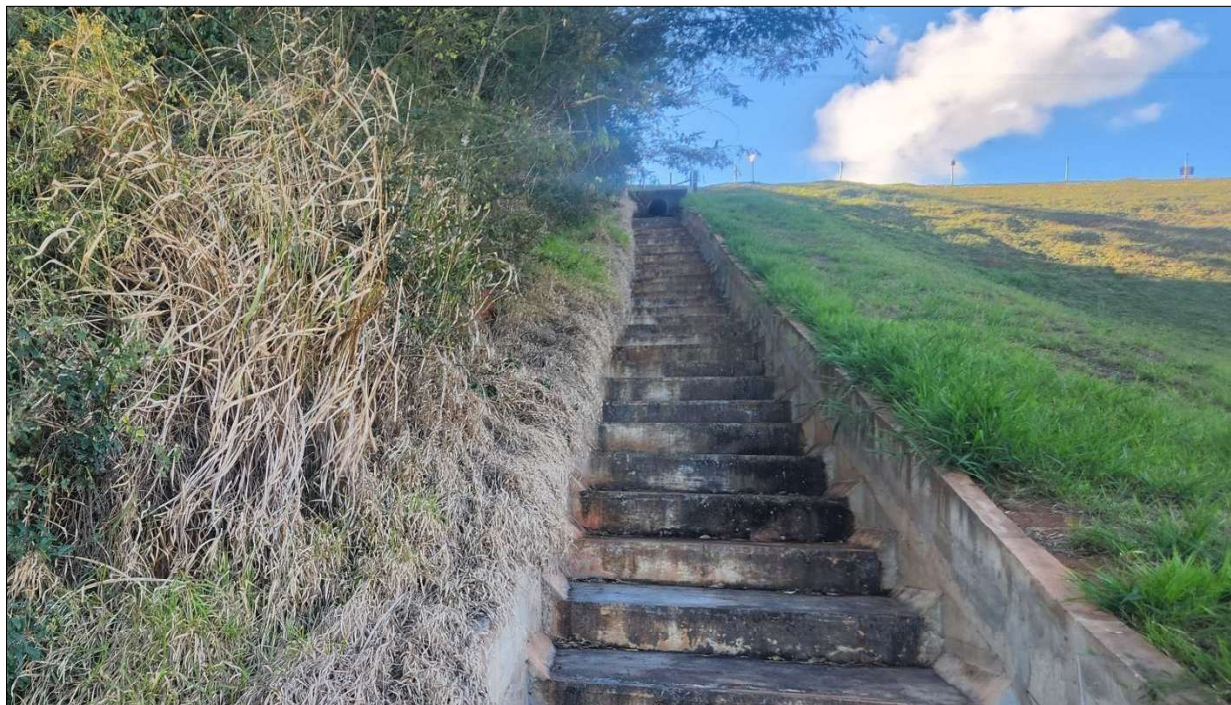
**Figura 22.4 – Canal extravasor**

O sistema extravasor da Barragem Marçu foi avaliado durante as atividades de campo, apresentando condições satisfatórias de conservação. Ressalta-se que a estrutura foi objeto de intervenção recente, realizada a partir dos resultados de verificação hidráulica, com adequação de seus componentes. Durante a inspeção, não foram observadas fissuras, trincas, deslocamentos, obstruções ou outras anomalias aparentes nos elementos de concreto que pudessem comprometer seu desempenho.

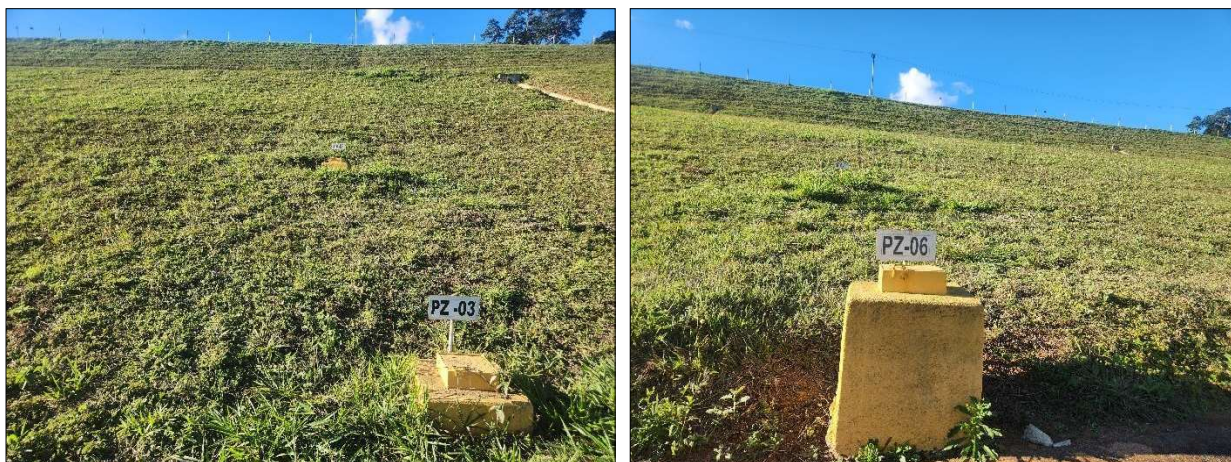
**Figura 22.5 – Instrumentação da Barragem Marçu**

A instrumentação instalada na Barragem Marçu foi avaliada durante as atividades de campo, contemplando a verificação visual das condições gerais de conservação e identificação dos dispositivos. Os instrumentos inspecionados encontravam-se devidamente identificados e acessíveis, não sendo observados, visualmente, danos ou outras condições aparentes que pudessem comprometer sua integridade ou utilização nas atividades de monitoramento. De modo geral, a instrumentação apresentou condições satisfatórias de conservação no período avaliado.

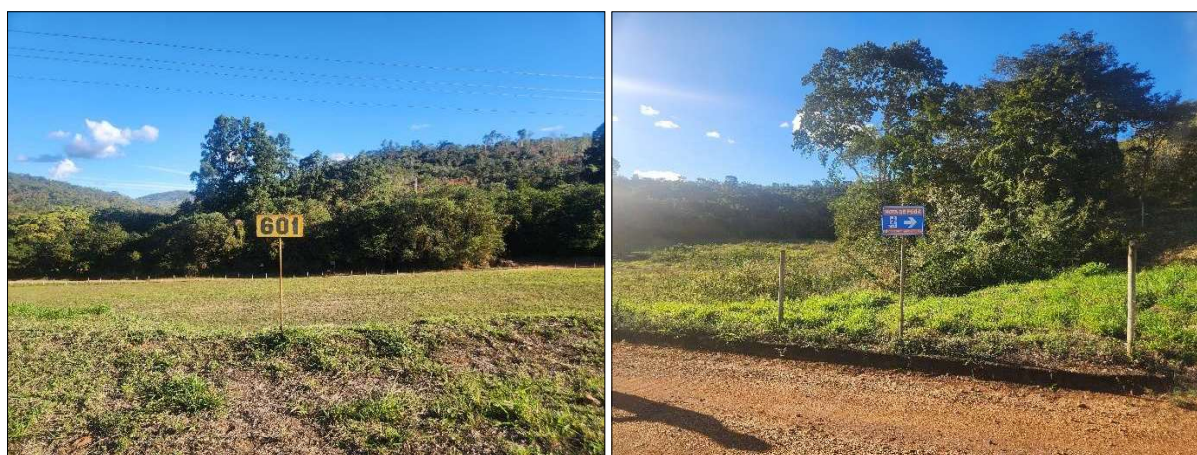
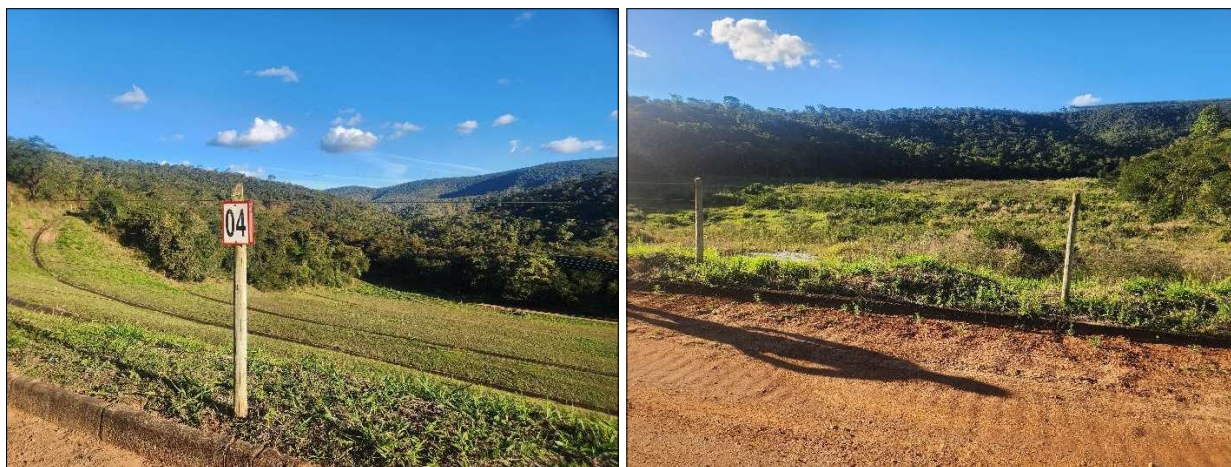
Durante as atividades de campo, foram avaliadas as condições do cercamento, sinalização e estaqueamento existentes na Barragem Marçu. Os elementos inspecionados apresentaram condições satisfatórias de conservação, não sendo observados danos aparentes ou outras anomalias que comprometessem suas respectivas funções. A sinalização e o estaqueamento encontravam-se instalados e visíveis, enquanto o cercamento apresentava condições adequadas para a delimitação e controle de acesso à área da estrutura. A Figura 22.6 e Figura 22.7 apresentam registros desses elementos durante a visita técnica.

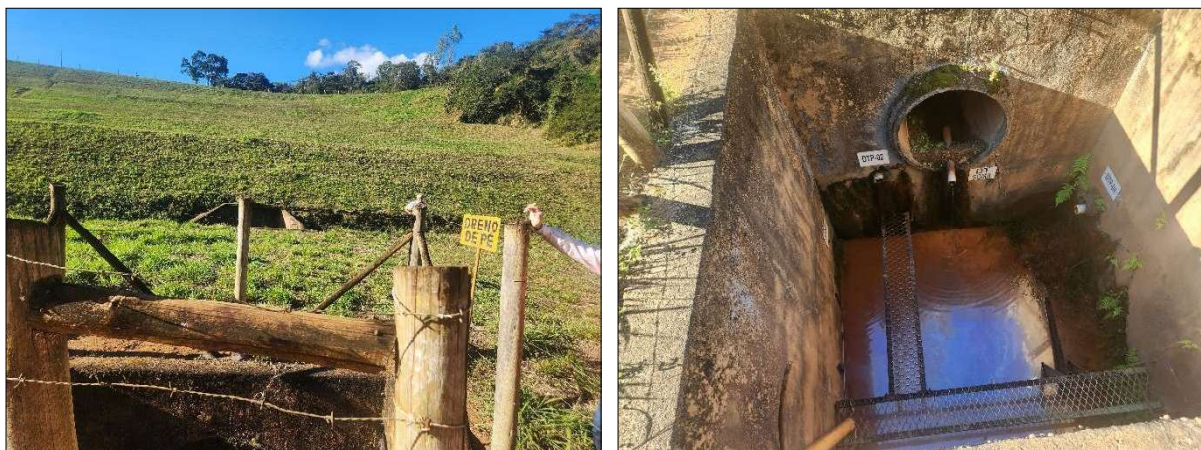
**Figura 22.8 – Vista do dreno de fundo da Barragem Marçu**

O dreno de fundo da Barragem Marçu foi vistoriado durante as atividades de campo, sendo constatada a ocorrência de vazão residual de pequena magnitude em sua saída. Durante a inspeção, o fluxo apresentou aspecto visual límpido, não sendo observados indícios de carreamento de sólidos ou outras anomalias aparentes associadas ao dispositivo. De modo geral, o dreno apresentou condições satisfatórias no período avaliado. A Figura 22.8 apresenta o ponto de saída do dreno de fundo durante a visita técnica.

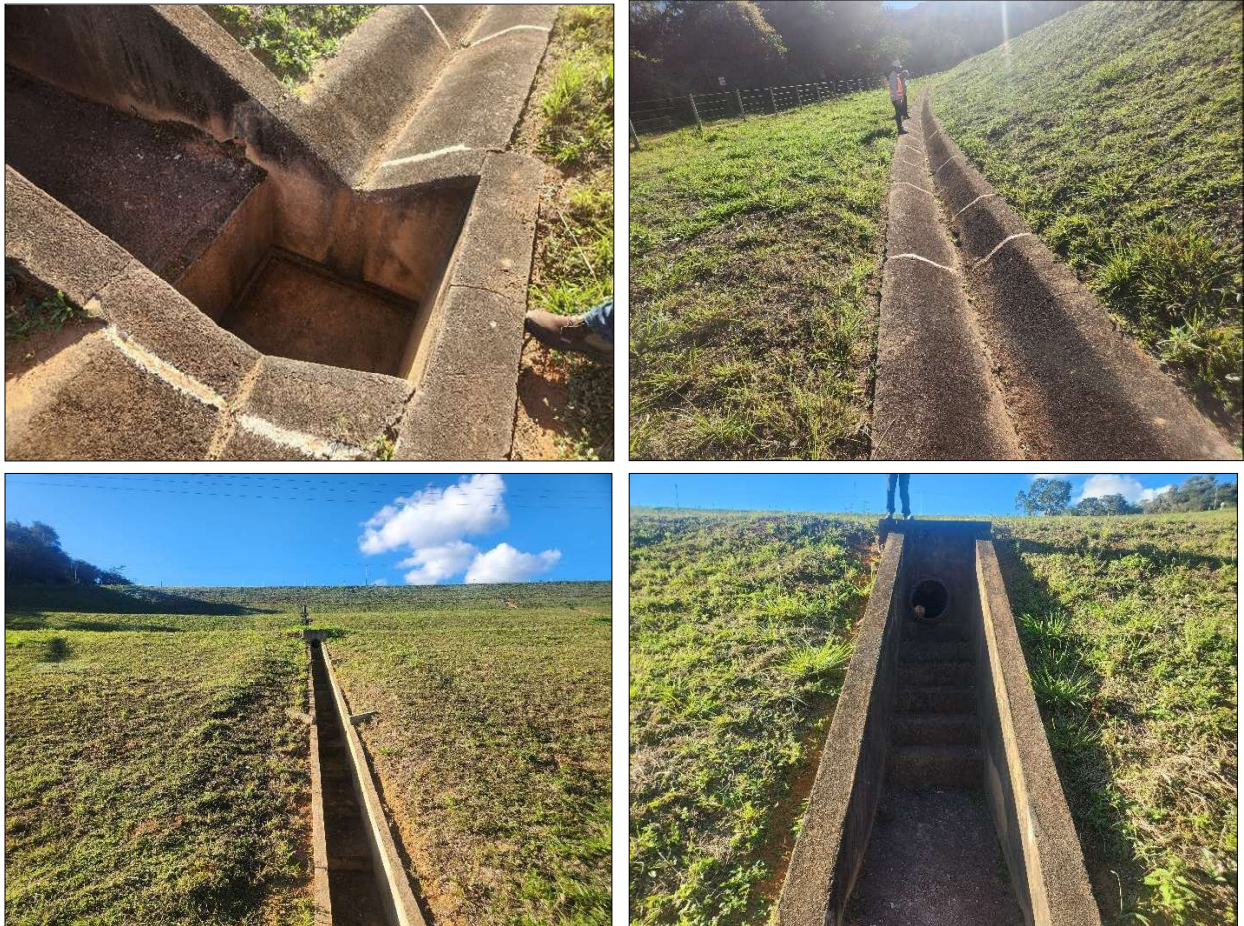
**Figura 22.9 – Sistema de drenagem superficial observado durante visita técnica**

O sistema de drenagem superficial da Barragem Marçu foi vistoriado durante as atividades de campo, apresentando condições satisfatórias de conservação. Os dispositivos encontravam-se desobstruídos e sem acúmulo significativo de materiais que pudesse comprometer o livre escoamento das águas pluviais. Durante a inspeção, não foram observadas trincas, fissuras,

rachaduras ou outras anomalias aparentes nos elementos que compõem o sistema. A Figura 22.9 apresentam registros dos dispositivos de drenagem superficial durante a visita técnica.
