## **Barragem Rancho Casca**

### **RTSB – Relatório Técnico de Auditoria de Segurança de Barragens**

**NG-132-RTSB-RC-RL-R0**

Nacional de Grafite Ltda.

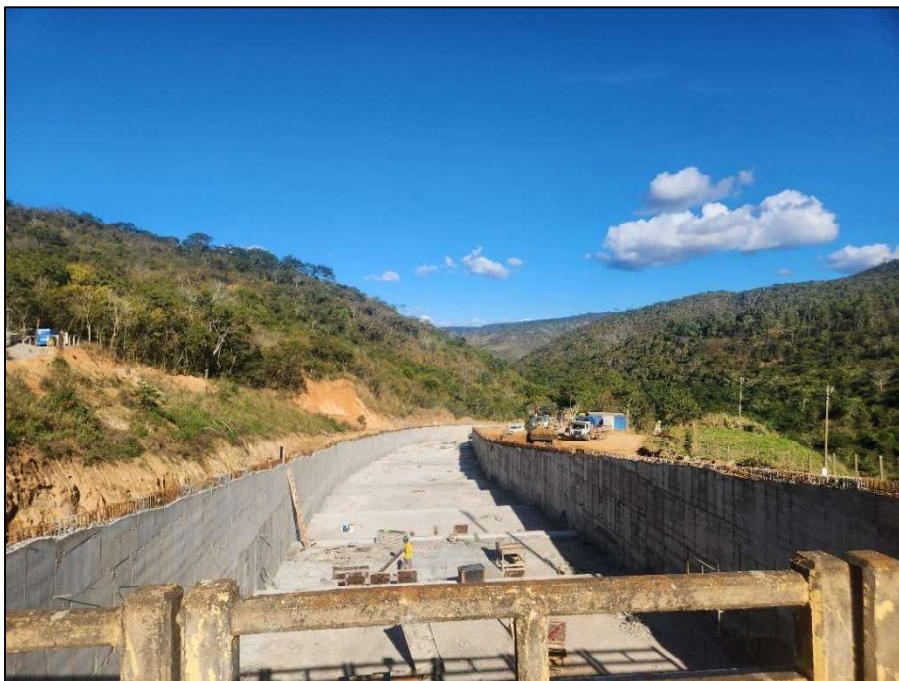
**Figura 6.6 - Canal extravasor em escadaria hidráulica**

Dessa forma, na data de elaboração deste RTSB, o sistema extravasor da Barragem Rancho Casca encontra-se em processo de adequação hidráulica, mantendo-se a capacidade necessária à passagem das vazões de projeto e sendo promovidas intervenções destinadas principalmente ao controle das velocidades e à dissipação de energia ao longo do canal de descarga. A Figura 6.6 apresenta o canal extravasor no dia da visita técnica.

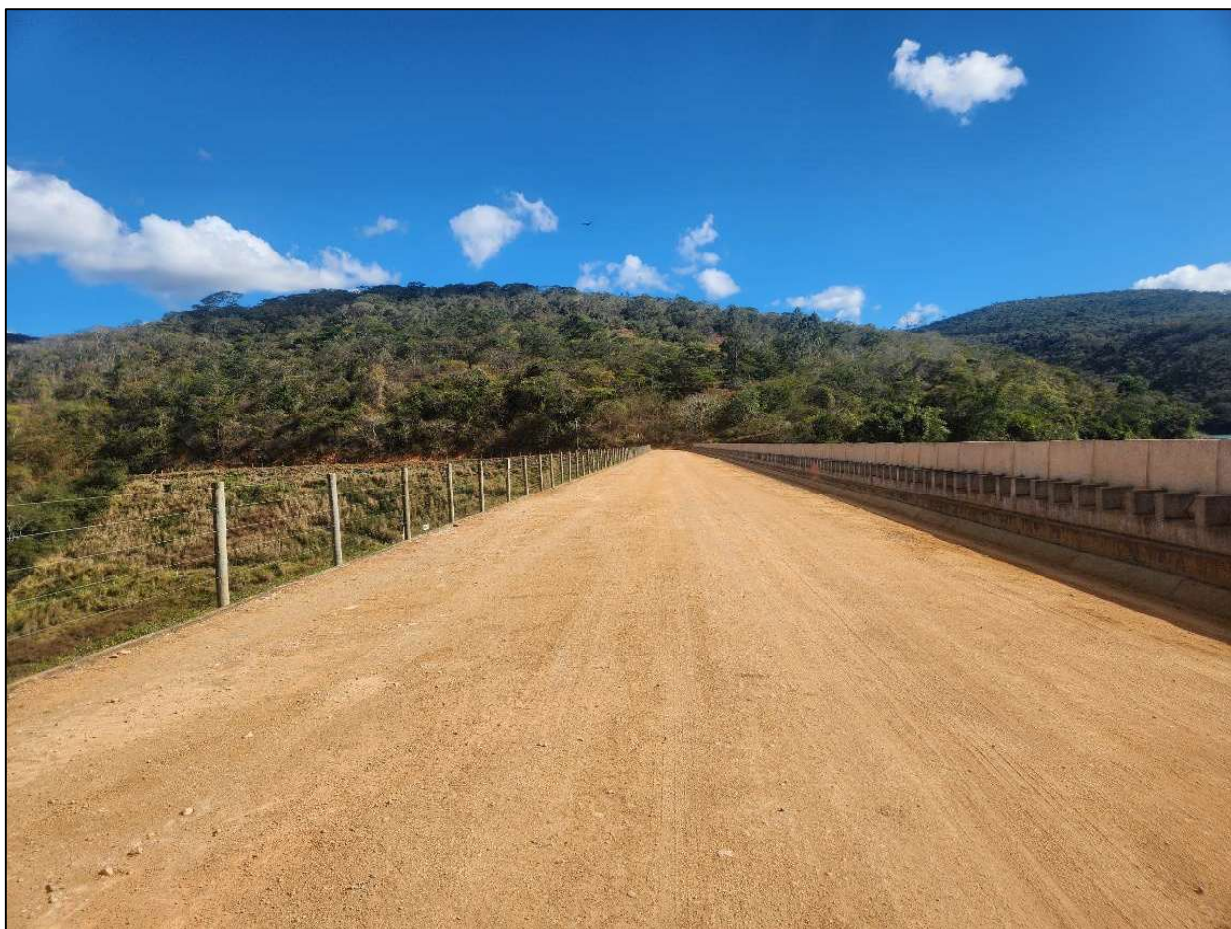
**Figura 22.1 – Crista da Barragem Rancho Casca**

A crista da Barragem Rancho Casca foi inspecionada durante as atividades de campo, apresentando condições satisfatórias de conservação, sem evidências de depressões, afundamentos, trincas ou outras anomalias aparentes que pudessem indicar comprometimento de sua integridade. A Figura 22.1 apresenta uma vista da crista da barragem durante visita técnica.

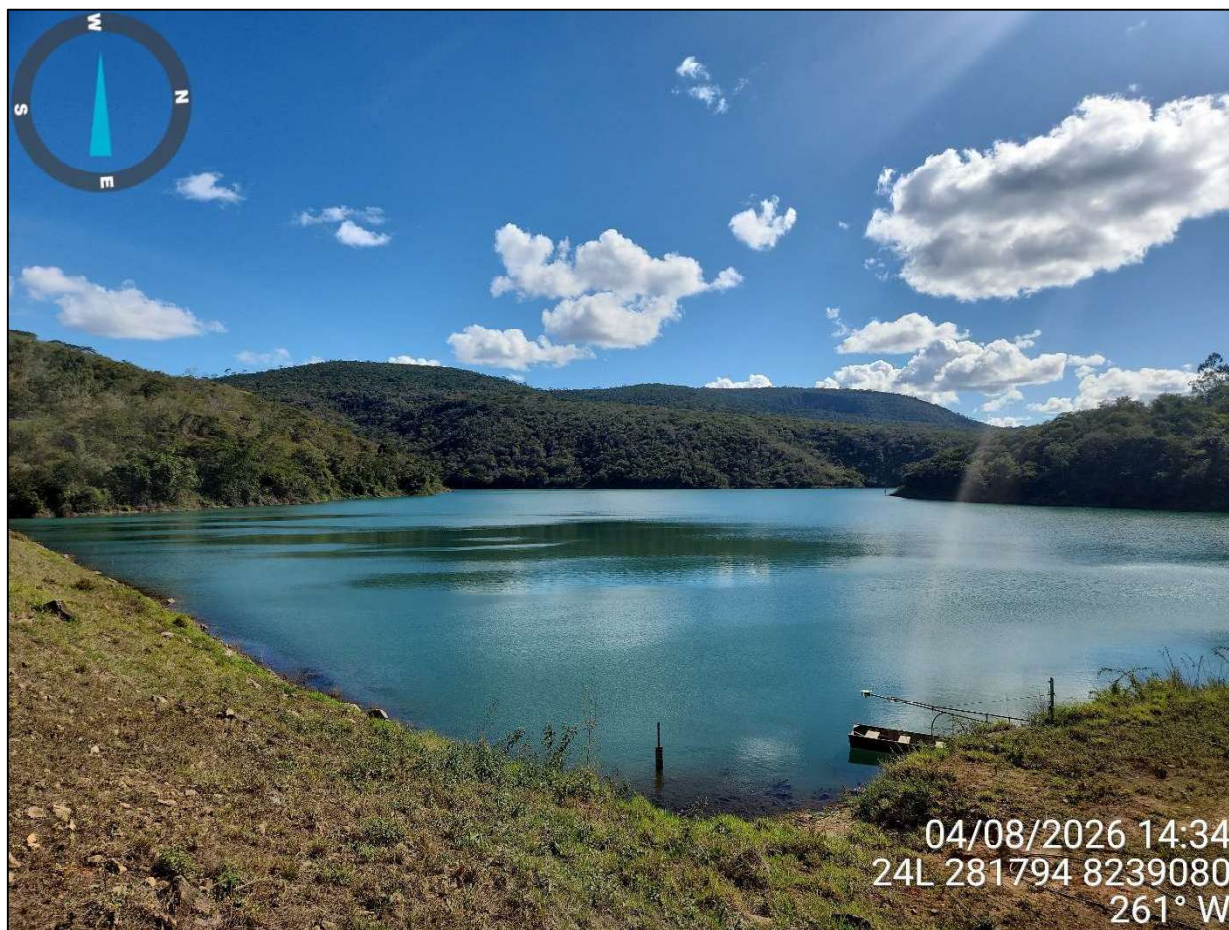
**Figura 22.2 – Reservatório da Barragem Rancho Casca**

O reservatório da Barragem Rancho Casca foi visitado durante as atividades de campo, com o nível de água na elevação 522,4 m no dia da visita técnica. A Figura 22.2 apresenta a condição do reservatório durante a visita técnica.

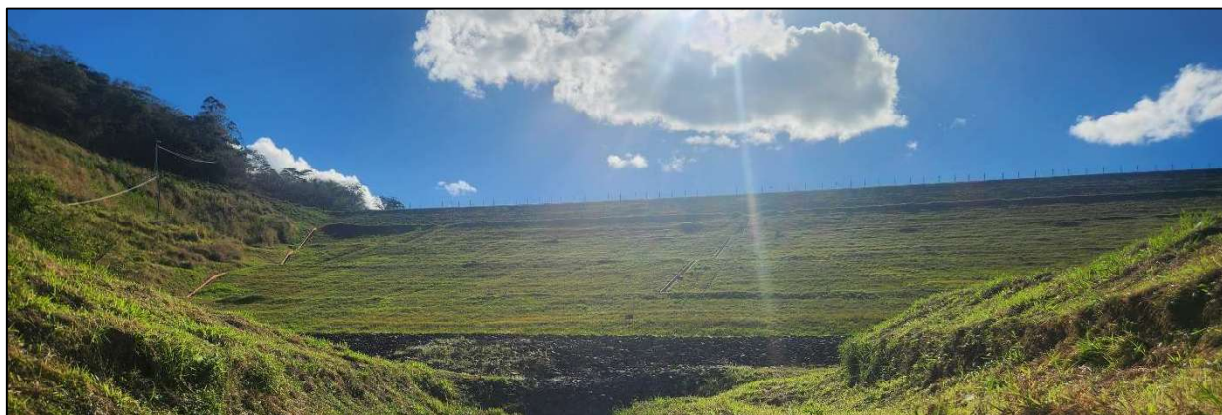
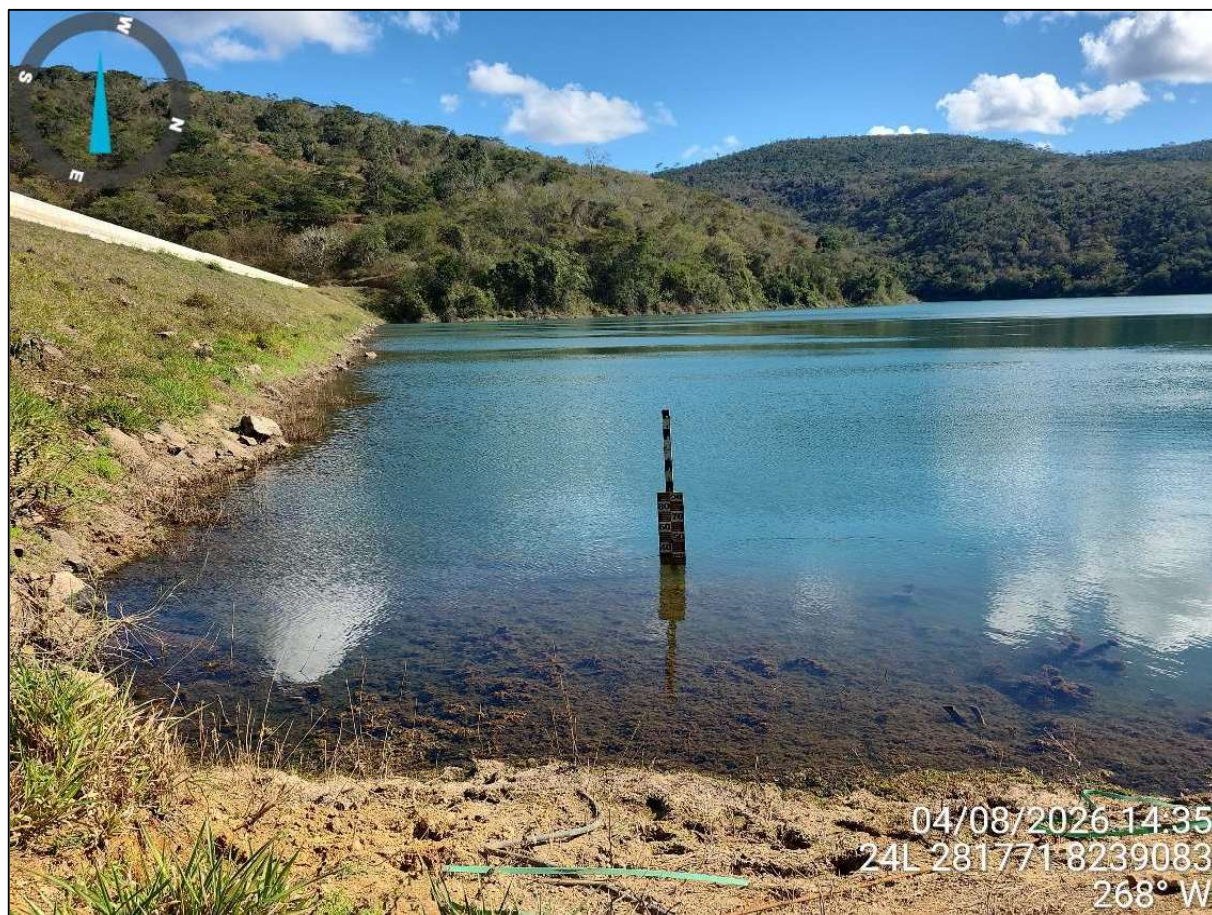
Os taludes de montante e jusante da Barragem Marçu foram avaliados durante as atividades de campo, não sendo identificadas anomalias aparentes que indicassem comprometimento de suas condições de estabilidade ou conservação. Não foram observados indícios de processos erosivos relevantes, trincas, abatimentos ou movimentações superficiais. A Figura 22.3 e Figura 22.4 apresentam os taludes de jusante e montante da barragem durante a visita técnica.

**Figura 22.3 – Taludes de jusante da Barragem Rancho Casca**

**Figura 22.4 – Talude de Montante da Barragem Rancho Casca**

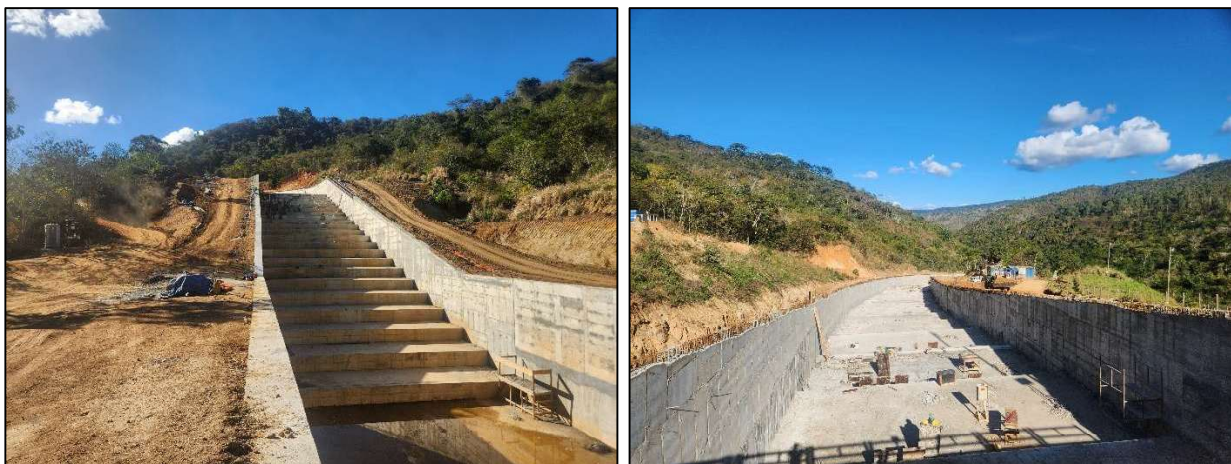
**Figura 22.5 – Canal extravasor**

O sistema extravasor da Barragem Rancho Casca foi observado durante as atividades de campo, apresentando condições satisfatórias de conservação. Ressalta-se que a estrutura passa por intervenção para fins de adequação de velocidade de escoamento de água. Durante a inspeção, não foram observadas fissuras, trincas, deslocamentos, obstruções ou outras anomalias aparentes nos elementos de concreto que pudessem comprometer seu desempenho. A Figura 22.5 ilustra o extravasor operacional.

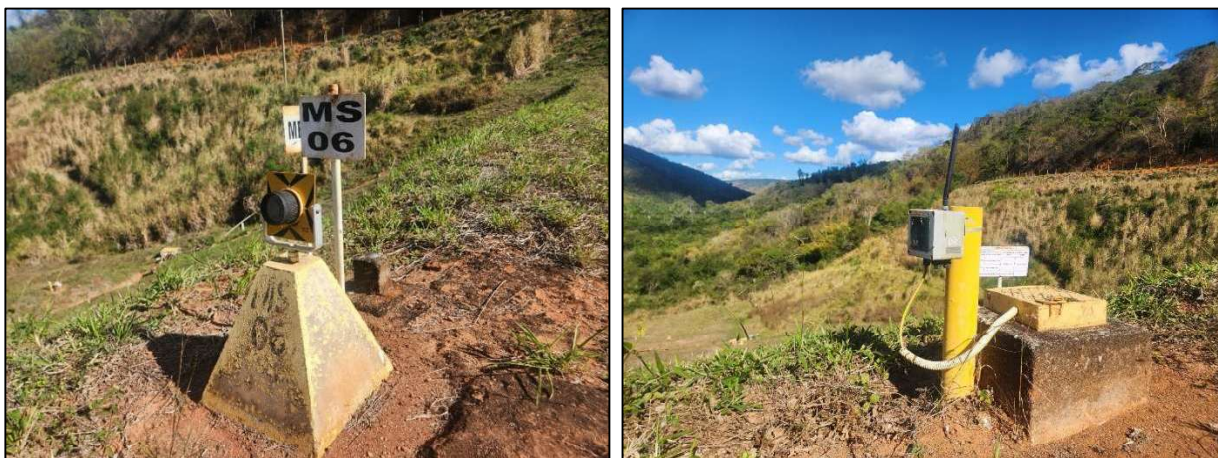
**Figura 22.6 – Instrumentação da Barragem Rancho Casca****22.8. DRENO DE FUNDO**

A instrumentação instalada na Barragem Rancho Casca foi avaliada durante as atividades de campo, contemplando a verificação visual das condições gerais de conservação e identificação dos dispositivos. Os instrumentos inspecionados encontravam-se devidamente identificados e acessíveis, não sendo observados, visualmente, danos ou outras condições aparentes que pudessem comprometer sua integridade ou utilização nas atividades de monitoramento. De modo geral, a instrumentação apresentou condições satisfatórias de conservação no período avaliado.

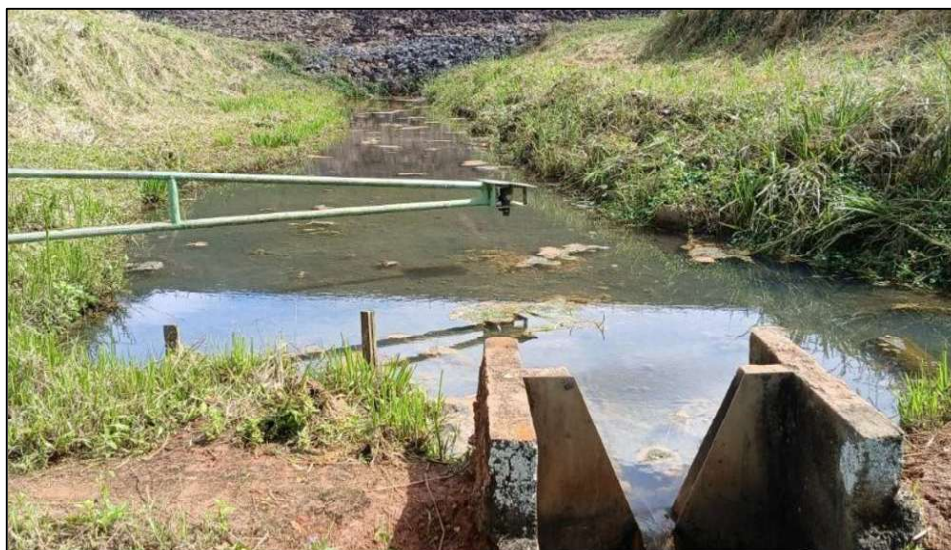
**Figura 22.7 – Saída do dreno de fundo da Barragem Rancho Casca**

O dreno de fundo da Barragem Marçu foi vistoriado durante as atividades de campo, sendo constatada a ocorrência de vazão residual de pequena magnitude em sua saída. Durante a inspeção, o fluxo apresentou aspecto visual límpido, não sendo observados indícios de carreamento de sólidos ou outras anomalias aparentes associadas ao dispositivo. De modo geral, o dreno apresentou condições satisfatórias no período avaliado. A Figura 22.7 apresenta o ponto de saída do dreno de fundo durante a visita técnica.

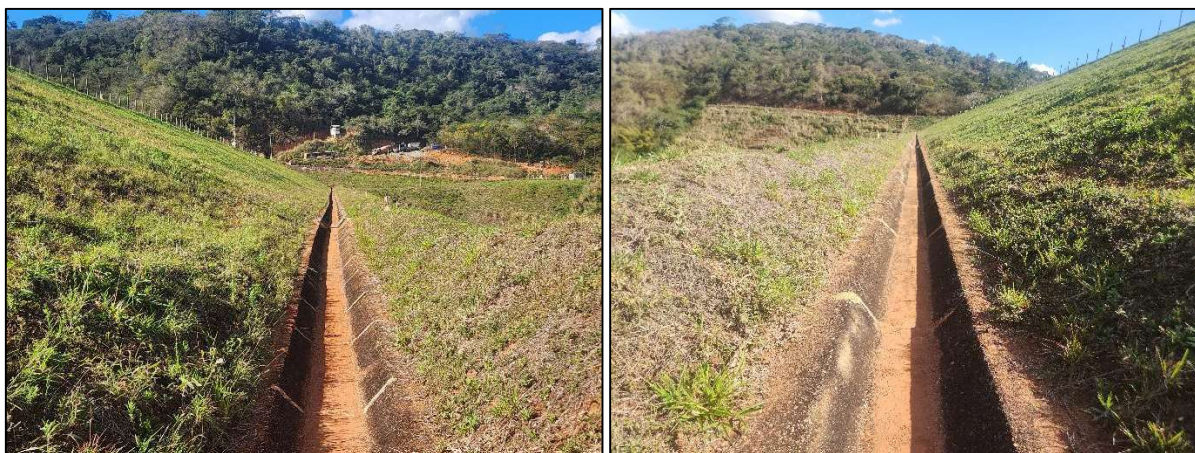
**Figura 22.9 – Dispositivos de drenagem superficial presentes na Rancho Casca**

O sistema de drenagem superficial da Barragem Rancho Casca foi vistoriado durante as atividades de campo, apresentando condições satisfatórias de conservação. Os dispositivos encontravam-se desobstruídos e sem acúmulo significativo de materiais que pudesse comprometer o livre escoamento das águas pluviais. Durante a inspeção, não foram observadas trincas, fissuras, rachaduras ou outras anomalias aparentes nos elementos que compõem o sistema. A Figura 22.9 apresentam registros dos dispositivos de drenagem superficial durante a visita técnica.
