PLANO DE AÇÃO DE EMERGÊNCIA PARA
BARRAGENS DE MINERAÇÃO

PAEBM

BARRAGEM B2

NACIONAL DE GRAFITE LTDA.
UNIDADE EM ITAPECERICA-MG

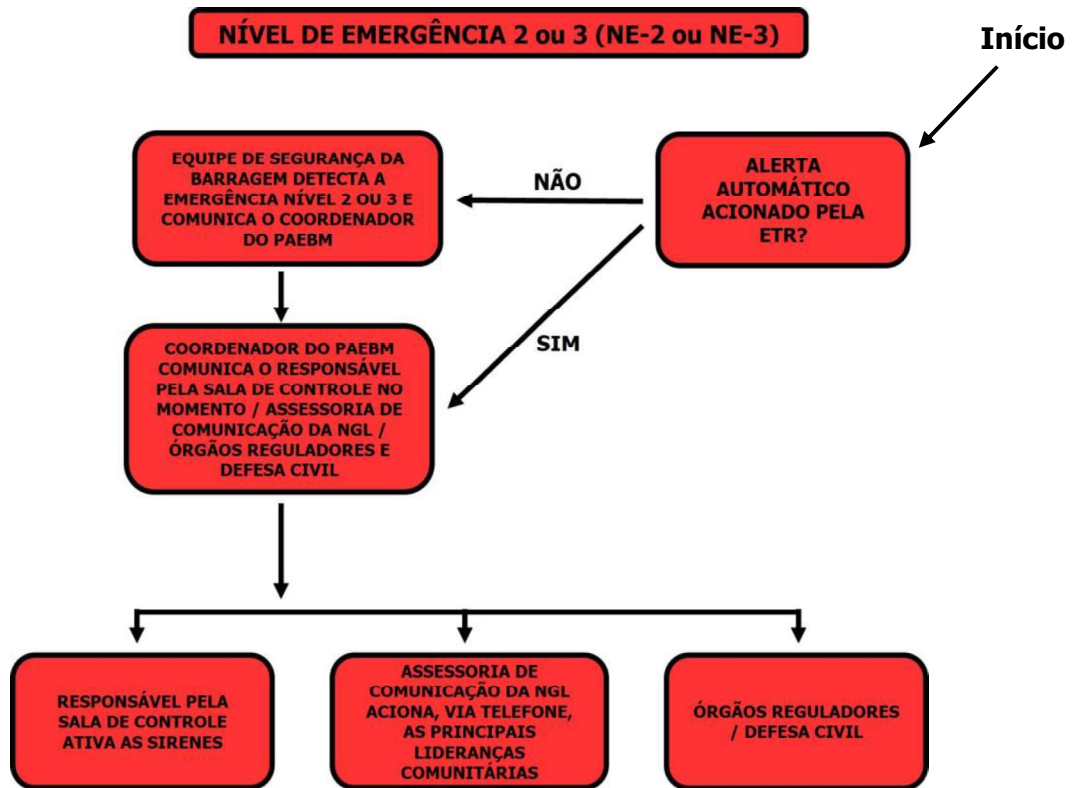
Figura 11.1 – Fluxograma para o acionamento do sistema de alarme

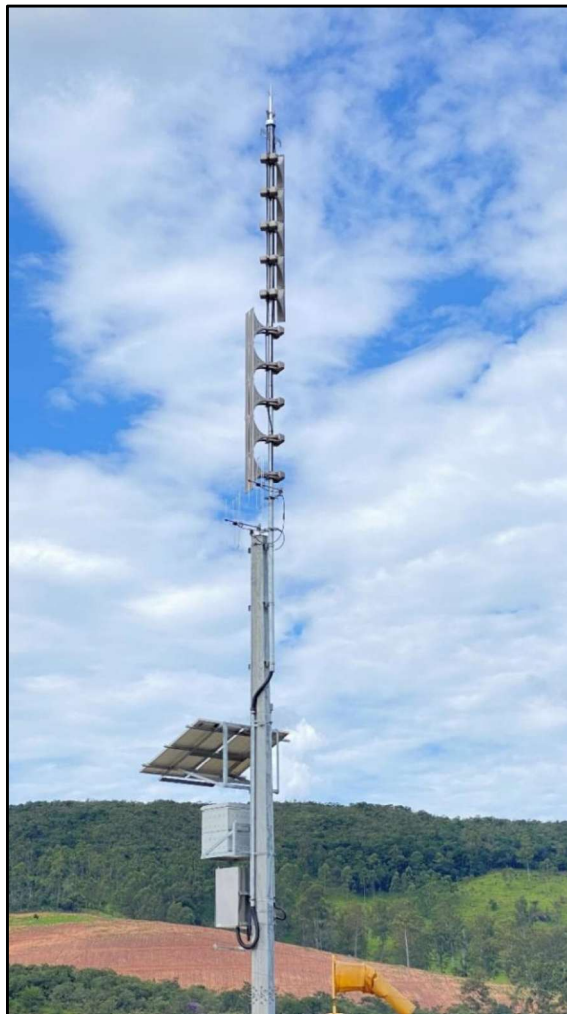
Figura 13.1 – Sirene implantada próxima a ZAS da mancha de inundação da estrutura de contenção de rejeitos B2

As sirenes serão acionadas do centro de monitoramento, que funciona 24 horas por dia todos os dias da semana.

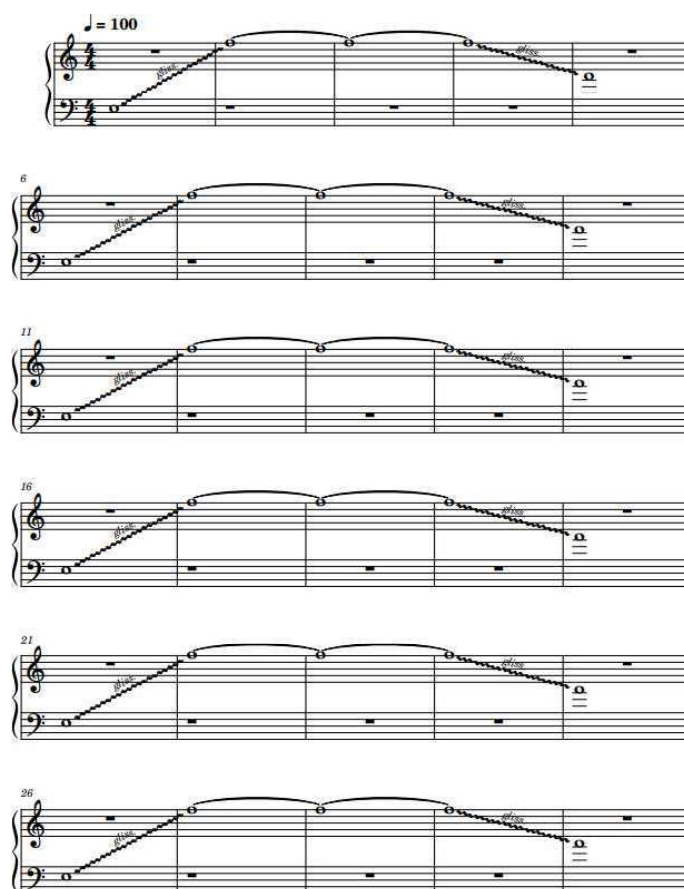
Figura 13.2 – Tom das sirenes de acordo com o Anexo I da Res. GMG nº 83/2024

O tom das sirenes também foi definido no Anexo I. Segue reprodução da partitura na **Figura 13.2**.

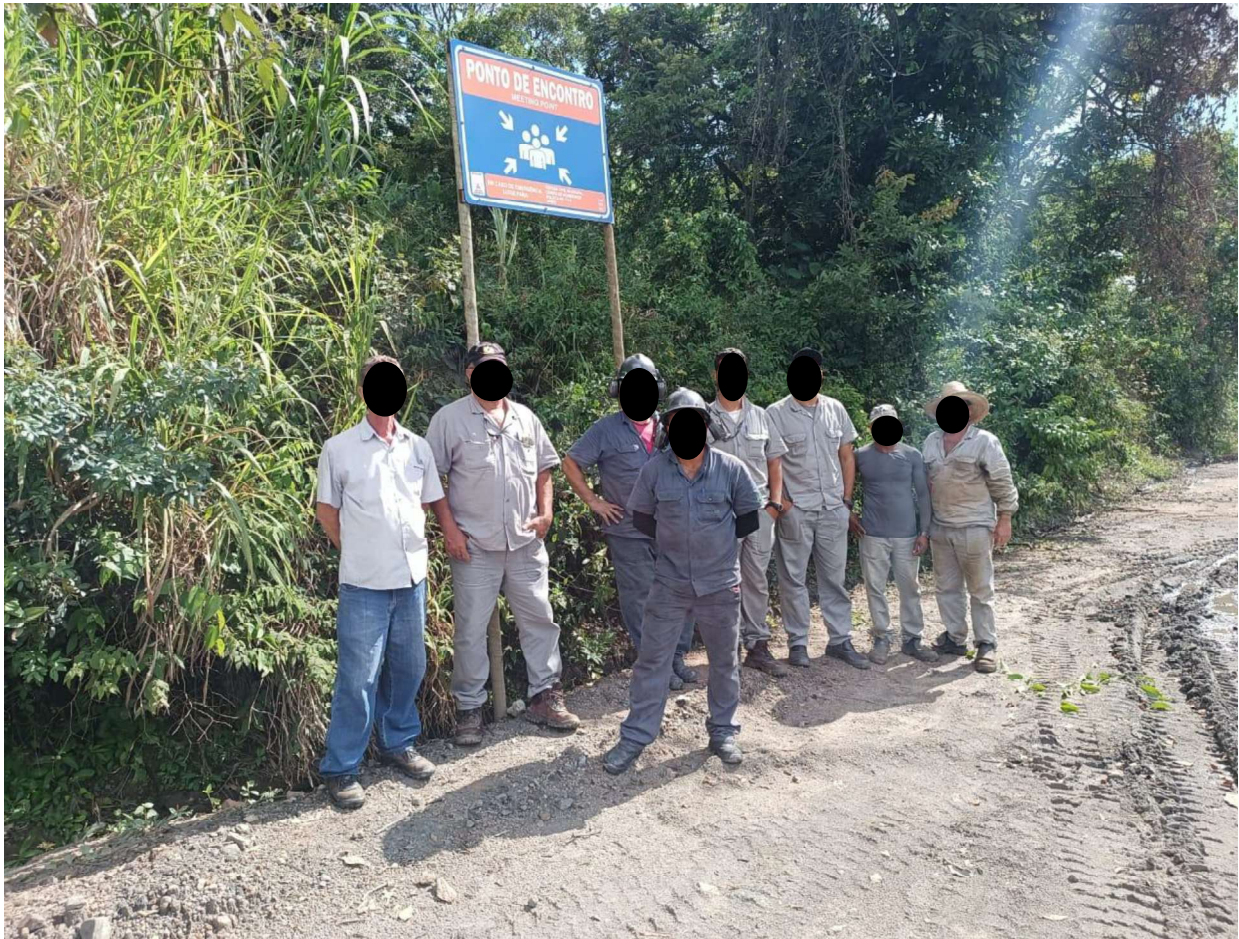
Figura 15.2 – Treinamento prático realizado no ciclo de ACO 2023-2024. A placa de sinalização estava em boas condições e de acordo com o Anexo A de GMG (2024)

As rotas de fuga e os pontos de encontro foram inspecionados na última ACO, ciclo de julho de 2023 e junho de 2024, e aprovados. A sinalização utilizada obedeceu a GMG (2024) (**Figura 15.2**).
