## **Barragem Rancho Casca**

### **RTSB – Relatório Técnico de Auditoria de Segurança de Barragens**

**NG-132-RTSB-RC-RL-R0**

Nacional de Grafite Ltda.

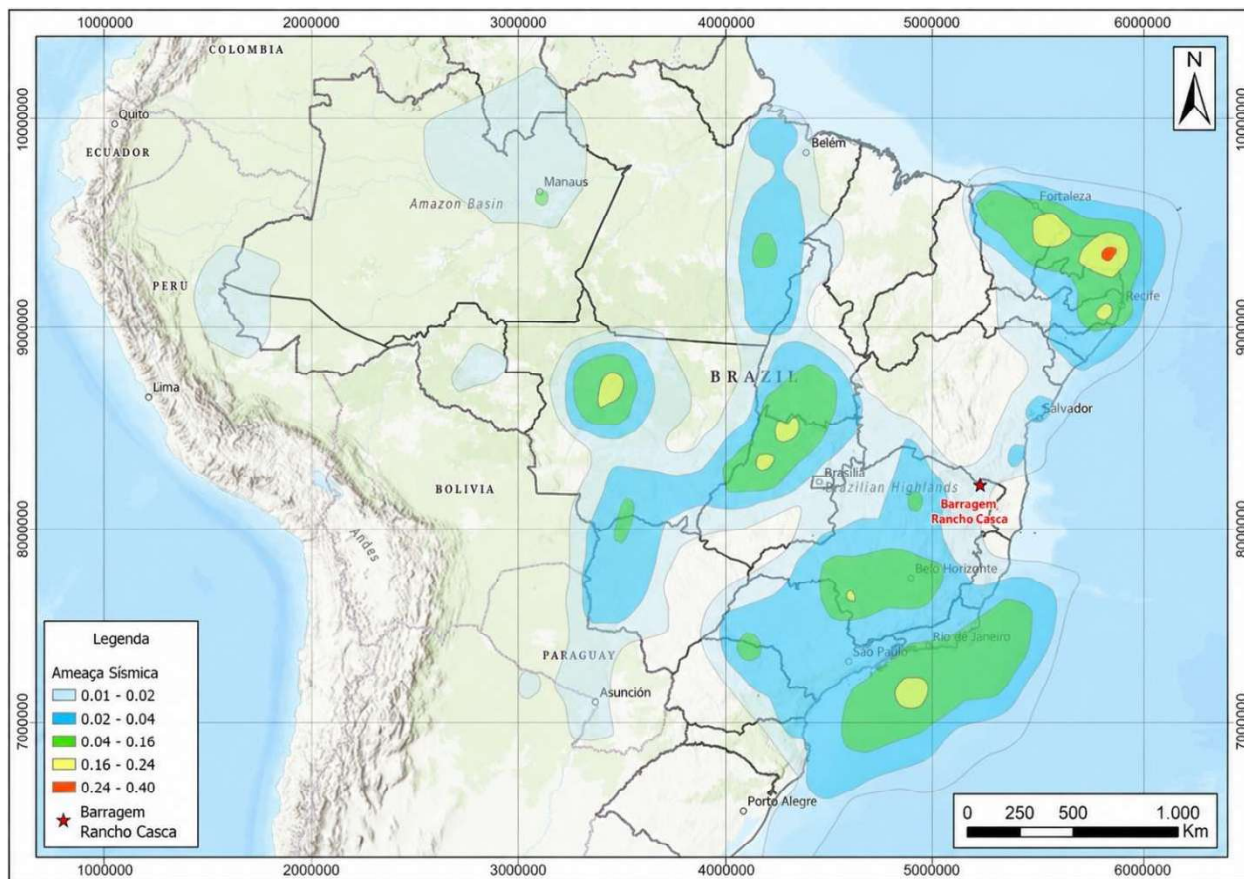
**Figura 5.14 - Mapas de Ameaça Sísmica ("Seismic Hazard Maps") para aceleração de pico (Peak Ground Acceleration - PGA) em rocha, para probabilidades de 10% de excedência em 50 anos, correspondendo a período de 475 anos.**

Conforme indicado na **Figura 5.14** a barragem estará inserida na zona com aceleração variando entre 0,01g e 0,02g, adotando para este projeto o PGA de 0,02g.

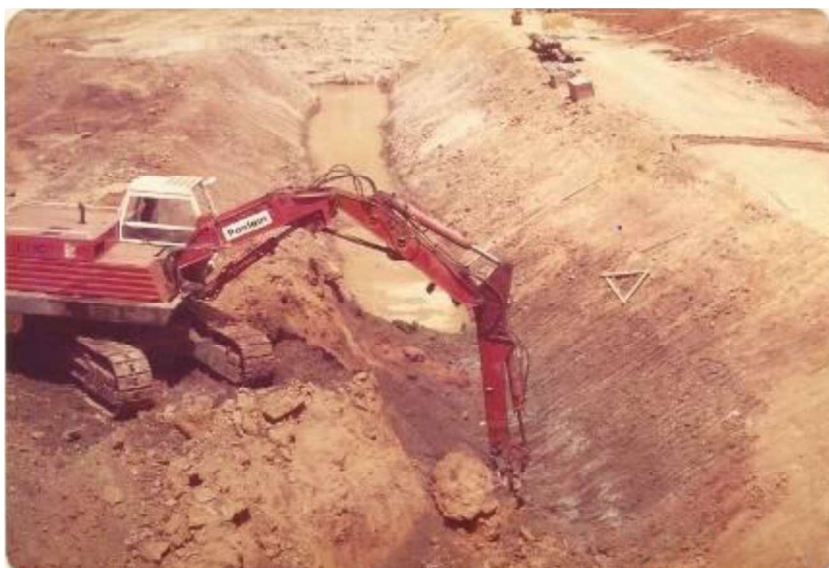
**Figura 6.1 - Escavação da trincheira drenante (10/3/86)**

As fotos de implantação da trincheira drenante estão apresentadas na Figura 6.1, Figura 6.2 e Figura 6.3.

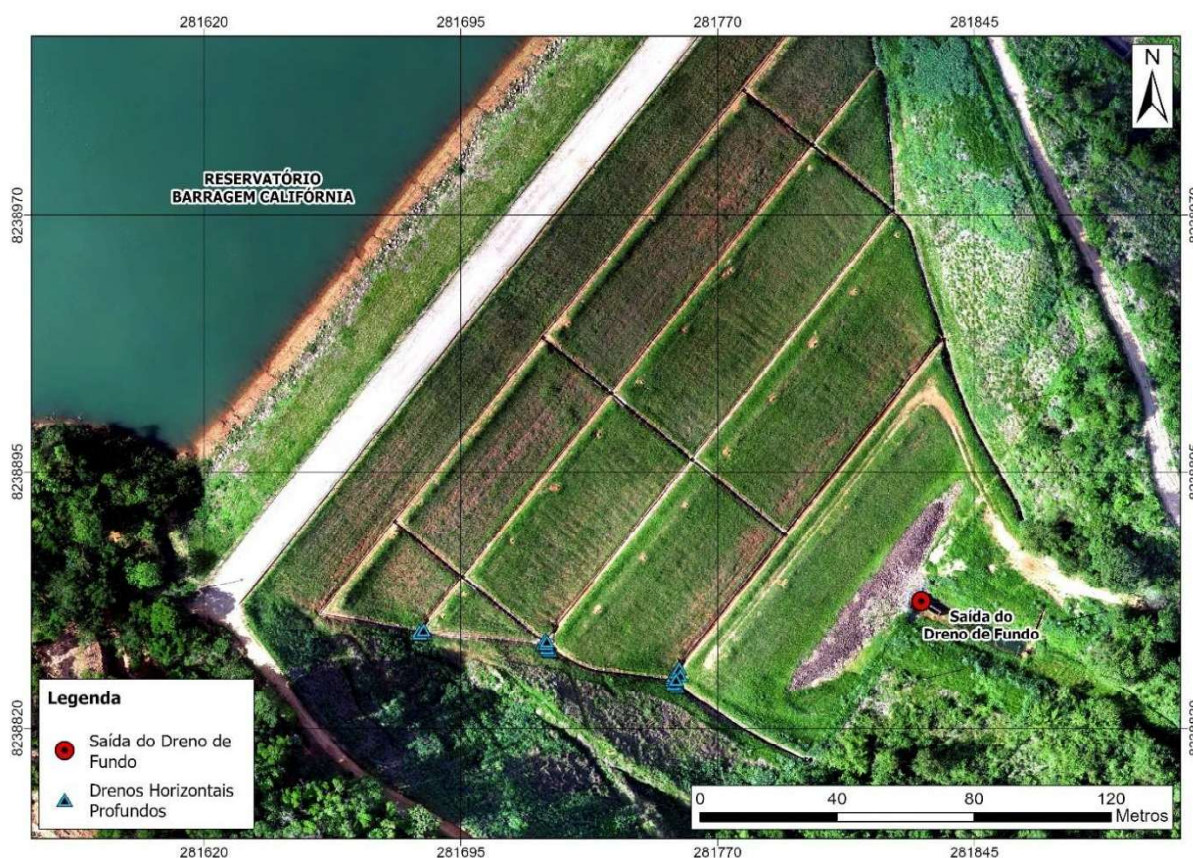
**Figura 6.4 – Localização do dreno de fundo e drenos horizontais profundos**

Complementarmente ao sistema originalmente implantado, a Barragem Rancho Casca dispõe de drenos horizontais profundos (DHPs) na ombreira direita, instalados em diferentes campanhas com o objetivo de controlar as percolações observadas nessa região. Atualmente, o sistema de auscultação contempla 38 pontos de medição de vazão associados aos drenos horizontais, distribuídos nas elevações 490 m, 500 m e 510 m, além de um ponto específico para medição da vazão do dreno de fundo. (Figura 6.4).

A avaliação da documentação disponível indica que o sistema de drenagem interna apresenta funcionamento compatível com sua finalidade. Durante as inspeções realizadas para a auditoria de 2025, não foram identificados sinais de umidade ou surgências nos taludes, sendo registrado fluxo límpido no dreno de fundo e ausência de carreamento de sólidos nas vazões provenientes dos DHPs.
